Untersuchungsbericht
zur Elektrothermografie
nach **VdS 2860 und DIN 54191**

Bericht Nr.: AB0900999

Untersuchungsbericht AB0900999 nach DIN 54191 und VdS 2860
Untersuchungsbericht zur Elektrothermografie für folgende Anlage:

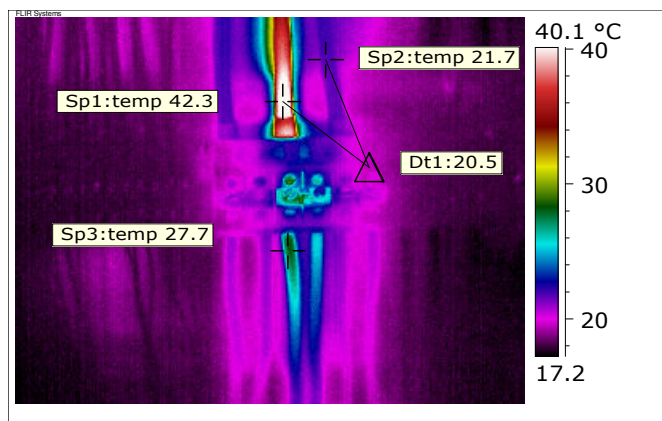
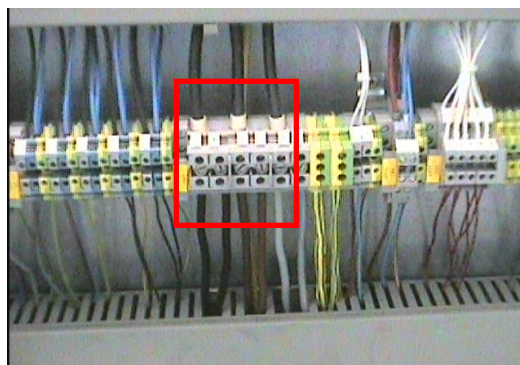
Lfd. Nr.:	Genauer Standort	Anlagenteil	Befund	Bauteil	thermische Auffälligkeit	Seite Nummer
5	Unterstation Zulauf	NSUV - Anlagentechnik	GTA	Abgangsklemmen	Erhöhte thermische Belastung der Klemme	7

Zum Bericht Nr.: AB0900999	Uhrzeit der Aufnahme: 11:31:35	Seite: 7	Gesamtzahl: 7
Laufende Nummer aus der Liste der untersuchten Betriebsmittel und Einrichtungen gemäß Anhang 1:			5
Dateiname des Thermogramms:			IR_120509_001.JPG
Genauere Bezeichnung der dargestellten Einrichtung/Betriebsmittel:	Bauteil: Abgangsklemmen	BMK/OMK: ZLP1-X1-Klemme 3	
Genauer Standort: Unterstation Zulauf	Anlagenteil: NSUV - Anlagentechnik Schaltschrankfeld: 4		
Betriebszustand der dargestellten Einrichtung / Betriebsmittel (Volllast, Halblast, 30% Auslastung o.ä.): Volllast			
		eventuelle Strommessung: L1 63,4 A L2 62,9 A L3 63,1 A	Nennstrom: ./ . A
Umgebungsbedingungen der dargestellten Einrichtung (Betriebsmittel): ./ .			
Kameraeinstellungen:	Emissionsgrad: 0.96	reflektierende Temperatur: 16.0 °C	Umgebungstemperatur: 16.0 °C
Maximaltemperatur in markierten Bereichen	ϑ_{max1} : 42.3 °C	ϑ_{max2} : 21.7 °C	ϑ_{max3} : 27.7 °C

Bewertung der thermischen Auffälligkeit: Erhöhte thermische Belastung der Klemme			
Mögliche Ursache: Lose oder defekte Reihenklemme			
Thermische Differenz zwischen den Einzeladern des Motorabgangs: > 20K			
Die Differenz ist auf Grund der recht gleichmäßigen Strombelastung gefährlich hoch			
Fehlerklasse / Befund: GTA			
Vorgeschlagene Maßnahme:			
Überprüfung der Klemmenverbindung auf lose Anschlüsse und Prüfung der Klemme auf Defekt.			
Hinweis: Insbesondere ist darauf zu achten, dass die Anschlüsse bzw. Klemmen auf Grund der thermischen Belastung keine Folgeschäden z.B. Verbrennungsspuren aufweisen.			
Behebungsfrist (wenn erforderlich): Sofort! Ein längerer Betrieb der Klemmstelle wird zur Brandgefahr
