## Defekte Klemmverbindung eines S/D Motorabgang

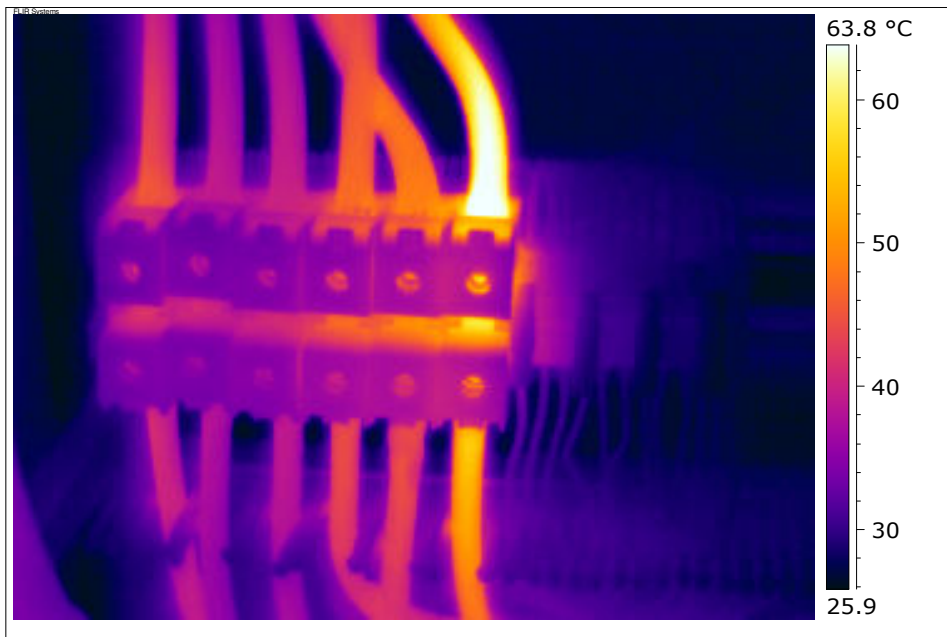
IR - Bild von BL Automation

Lose Klemmenverbindung eines Motoranschlusses (Hilfsantrieb Zementmühle) in einer Reihenklemme

Auf Grund einer losen Klemmverbindung einer Reihenklemme kam es zu einer deutlichen Erwärmung der Anschlussstelle (> 60 °C).

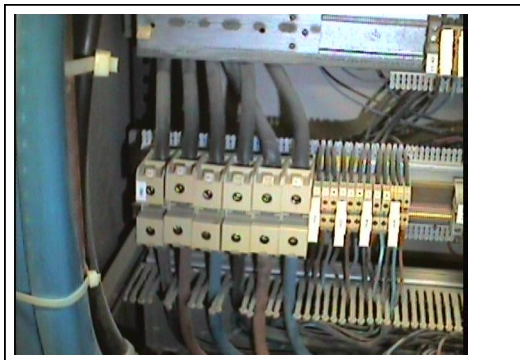
Normalbild von BL Automation

Lose Klemmenverbindung eines Motoranschlusses (Hilfsantrieb Zementmühle) in einer Reihenklemme
