Defekte Anschlussverbindung

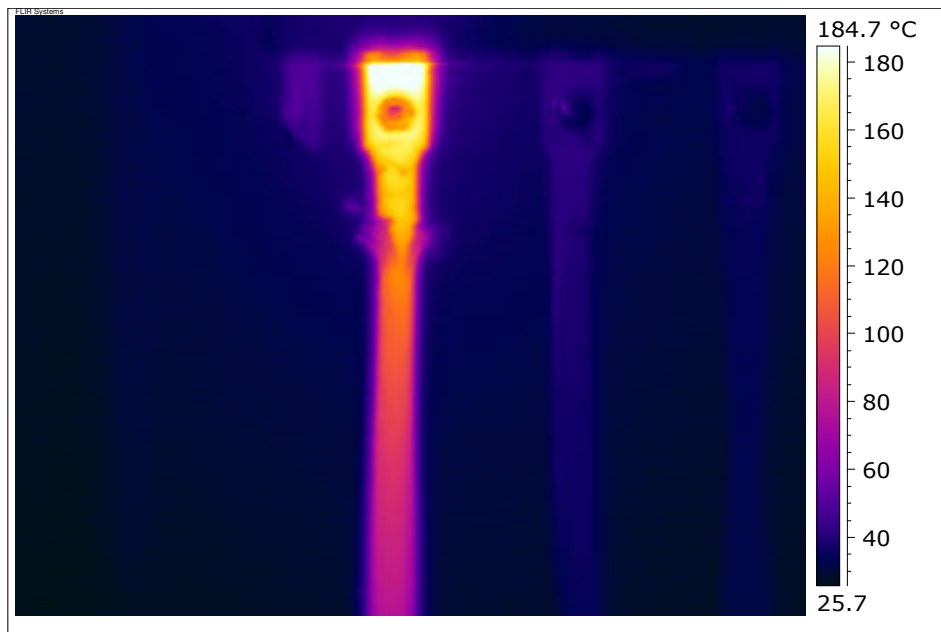
Defekter Anschluss an einem NH – Sicherungslasttrenner
IR - Bild von BL Automation

Auf Grund einer losen Anschlussverbindung an einem NH – Sicherungslasttrenner wurde Kabelanschluss unzulässig hoch erwärmt (> 180 °C).

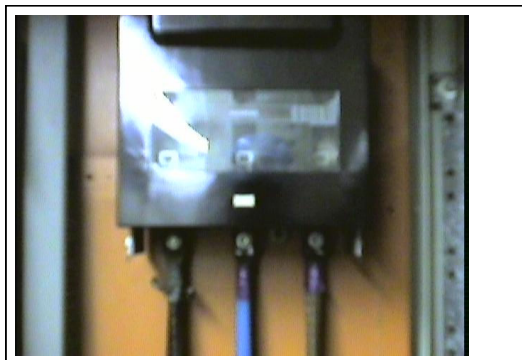
Defekter Anschluss an einem NH – Sicherungslasttrenner
Normalbild von BL Automation
