## Defekter Anschluss an einem Leistungsschütz

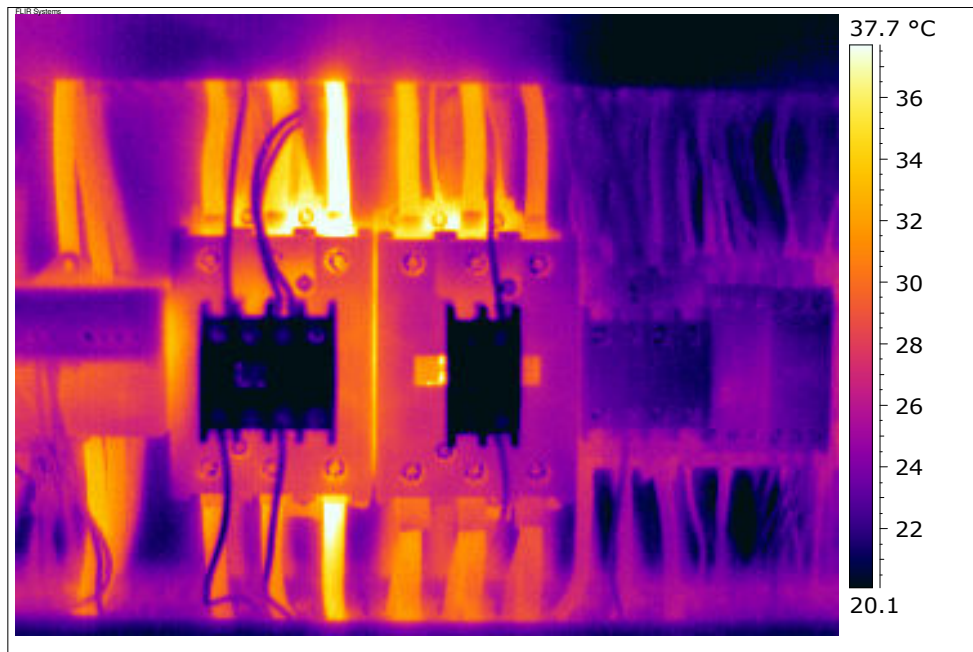
Defekter Anschluss an einem Leistungsschütz  
IR - Bild von BL Automation

Auf Grund einer gelockerten Anschlussverbindung am Leistungsschütz (Klemme 6 und 5) kam es zu einer erhöhten Erwärmung der Kontaktstellen.

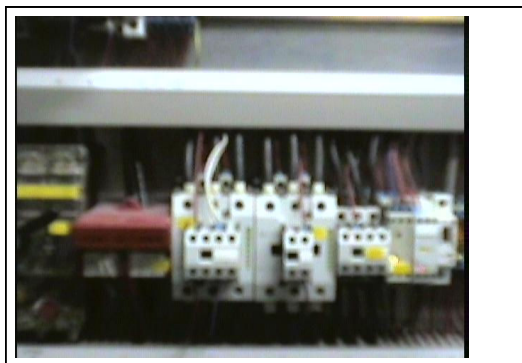
Defekter Anschluss an einem Leistungsschütz  
Normalbild von BL Automation
