## Defekter Fußkontakt an einer Sicherung

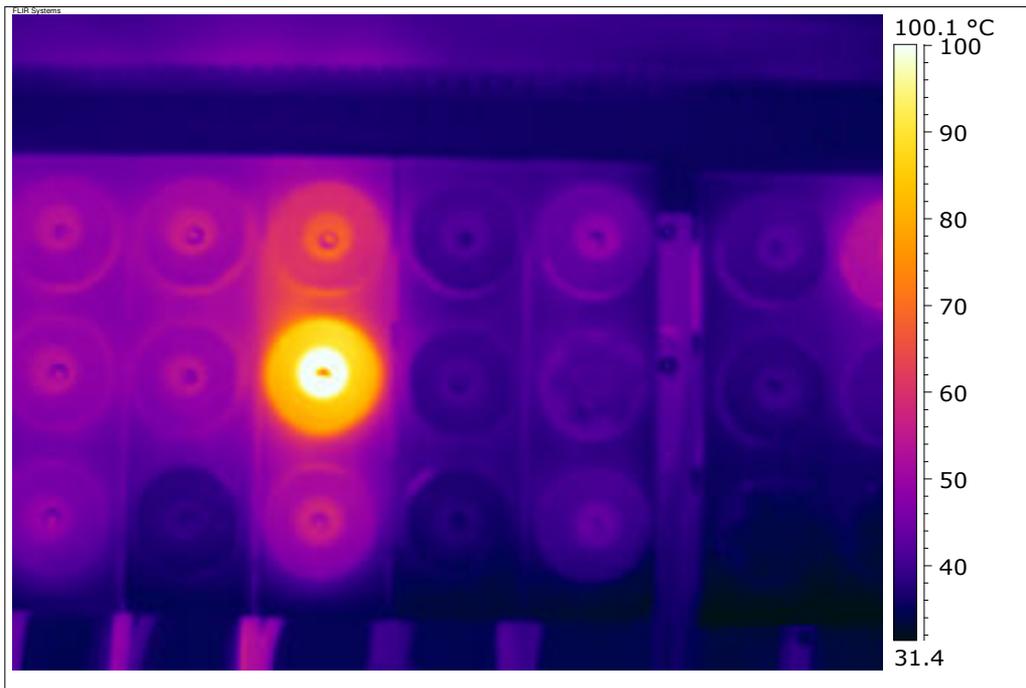
Defekter Fußkontakt an einer Sicherung  
IR - Bild von BL Automation

Auf Grund einer erhöhten Korrosion am Fußkontakt der Sicherung kam es zu einer unzulässig hohen Erwärmung der Sicherung ( $> 100\text{ °C}$ ).

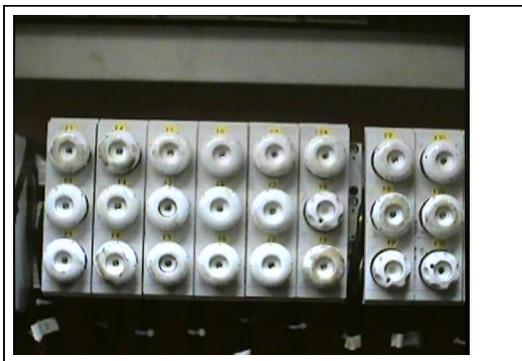
Defekter Fußkontakt an einer Sicherung  
Normalbild von BL Automation
